<b>Inrichting:</b>	Richtpunt Campus Buggenhout
<b>Ter attentie van:</b>	Jolien Roef Ronny De Schrijver
<b>Datum rondgang:</b>	2/12/2022
<b>Kenmerk idwmd:</b>	22idwm570
<b>Contactpersoon idwmd:</b>	Patrick Sybers

## Aanwezigen tijdens de rondgang

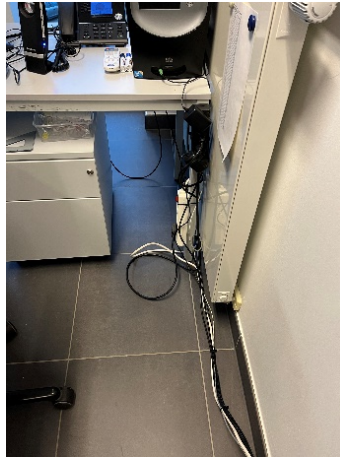
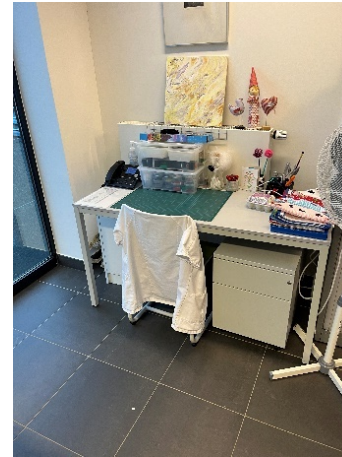
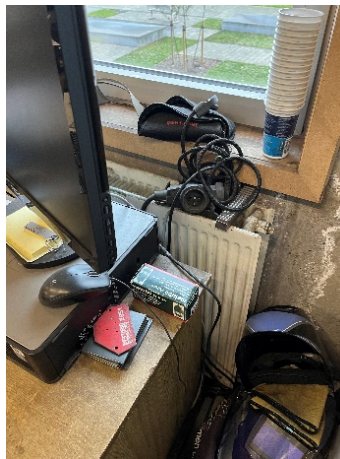
Hygiëne	Opmerking	Actiepunt - prioriteit
1 Algemene staat en netheid van de lokalen	Geen opmerkingen.	
2 Aanwezigheid kleedruimte personeel		
Omgevingsfactoren	Opmerking	Actiepunt - prioriteit
1 Verlichting <ul style="list-style-type: none"> <li>▪ Voldoende (natuurlijke) verlichting</li> <li>▪ Kunstverlichting (staat, onderhoud...)</li> </ul>		
2 Thermisch comfort <ul style="list-style-type: none"> <li>▪ Aanvaardbaar in de winter</li> <li>▪ Aanvaardbaar in de zomer</li> </ul>	<p><b><u>711/00 klassenvleugel/werkplaats - algemeen</u></b></p> <p>Aandachtspunt</p> <p>Omwille van de indeling van een aantal klassen/werkplaatsen worden er voor de radiatoren burelen of kasten geplaatst. Om een</p>

goede warmte spreiding te bekomen van de radiatoren is het aan te raden om 30 cm rondom de radiatoren vrij te houden. In de praktijk is dit niet altijd haalbaar. Toch is het aan te raden om dit na te zien, zeker in de winterperiode.

Tevens is het aan te raden om de radiator niet te gebruiken als rek.

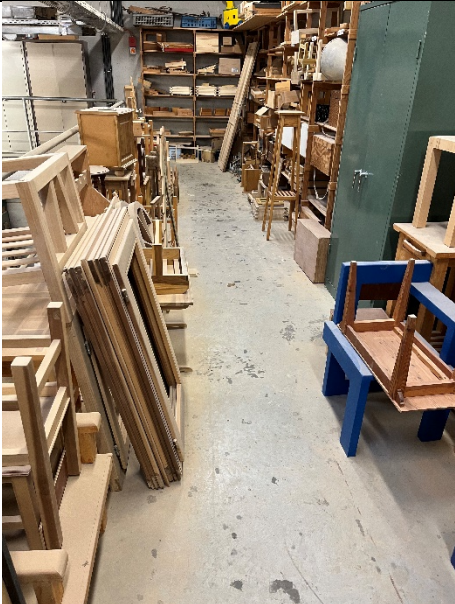
<p><b><u>711/02 werkplaats – houtatelier</u></b></p> <p>De passerelle van het houtatelier wordt gebruikt om werkstukken te stockeren. De gang is vrij smal. De doorgangen moeten minstens 1,2m breed zijn. Het is aan te raden om lijnen op de grond aan te brengen waar er niets mag geplaatst worden.</p>	AP 711/356 – prioriteit: normaal
2 Evacuatieplan		
3 Pictogrammen / signalisatie	<p><b><u>711/00 algemeen</u></b></p> <p>Het is aan te raden om na te zien als alle rukknoppen degelijk zijn gesignaleerd. Drukknoppen in atelier hout en bouw zijn niet gesignaleerd.</p>	AP 711/357 – prioriteit: normaal

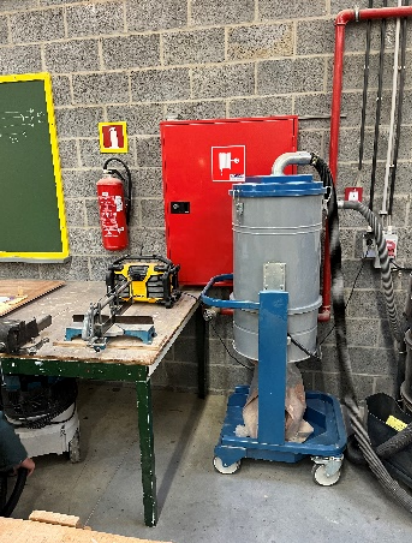
<p><b><u>711/02 werkplaats – houtatelier</u></b></p> <p>De haspel, blusser en drukknop zijn niet vrij. (Er mag ook niets onder de blussers geplaatst worden.) Het is aan te raden om deze vrij te houden. Er kan eventueel nagezien worden om lijnen op de grond aan te brengen waar er niets mag geplaatst worden.</p>	<p>AP 711/359 – prioriteit: normaal</p>

711/359	- Vastgesteld op: 2/12/2022 - welzijnsrondgang (toezicht EDPBW)	Houtatelier: de haspel, blusser en drukknop zijn niet vrij	Er mag ook niets onder de blussers geplaatst worden: nazien om lijnen op de grond aan te brengen waar er niets mag geplaatst worden	Richtpunt campus Buggenhout
711/360	- Vastgesteld op: 2/12/2022 - welzijnsrondgang (toezicht EDPBW)	Werkplaats bouw: de drukknoop is niet vrij	Er mag niets onder geplaatst worden: nazien om lijnen op de grond aan te brengen waar er niets mag geplaatst worden	Richtpunt campus Buggenhout
711/364	- Vastgesteld op: 2/12/2022 - welzijnsrondgang (toezicht EDPBW)	OBS lokaal: op de kabelgoot ligt een (lege) verpakingsdoos	Een kabelgoot is geen rek, verpakingsdoos te verwijderen	Richtpunt campus Buggenhout

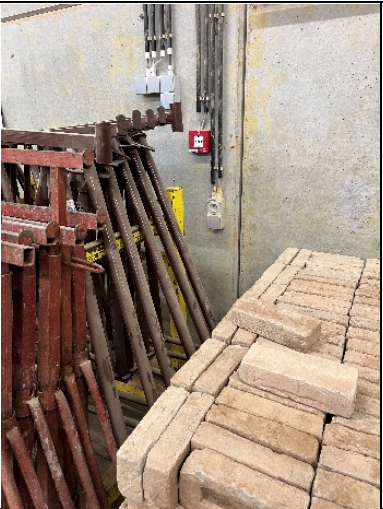
<p><b><u>711/02 werkplaats – bouw</u></b></p> <p>De drukknop is niet vrij. (Er mag niets onder geplaatst worden.) Het is aan te raden om deze vrij te houden. Er kan eventueel nagezien worden om lijnen op de grond aan te brengen waar er niets mag geplaatst worden.</p>

<p>AP 711/360 – prioriteit: normaal</p>
5	<p>Compartimentering deuren en wanden/ doorvoeringen... (vb spie, inbreuken...)</p>		
6	<p>Brandlast van lokalen (vb veel materiaal in trappenhuis, papieropslag zonder compartiment...)</p>	<p><b><u>711/05 nieuwe klassenvleugel – technisch lokaal server</u></b></p> <p>Het lokaal is zeer goed opgeruimd. Zeer goed initiatief.</p>	
<b>Elektriciteit</b>		<b>Opmerking</b>	<b>Actiepunt - prioriteit</b>
1	<p>Juist gebruik van stopcontacten, verdeelstekker...</p>	<p><b><u>711/05 nieuwe klassenvleugel - lokaal 23</u></b></p> <p>Hier wordt een verdeeldoos in een verdeeldoos gebruikt als verlengkabel. Omwille van brandveiligheid is dit af te raden. Aan te raden om dit na te zien.</p>	<p>AP 711/361 – prioriteit: normaal</p>

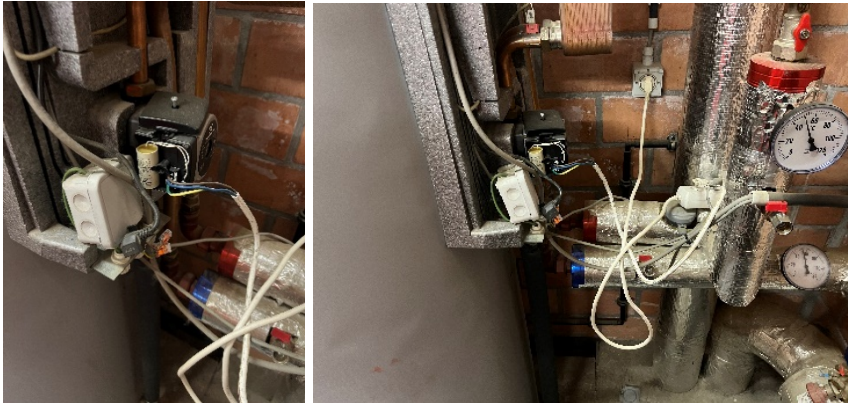
<p><b><u>711/05 nieuwe klassenvleugel – stookplaats</u></b></p> <p>Trekontlasting van een verbinding is stuk en de aansluiting is niet volgens de code van goede praktijk. (kabel met stopcontact in een verdeeldoos) De gekleurde geleiders zijn zichtbaar. Het is aan te raden om dit te herstellen volgens de code van goede praktijk.</p>

Stookplaats: trekontlasting van een verbinding is stuk en de aansluiting is niet volgens de code van goede praktijk: kabel met stopcontact in een verdeeldoos, de gekleurde geleiders zijn zichtbaar

<p>AP 711/362 – prioriteit: hoog</p>
	<p><b><u>711/02 werkplaats – OBS lokaal</u></b></p> <p>De trekontlasting van de hangende stopcontacten ontbreekt. Aan te raden om dit te herstellen.</p>

Te herstellen volgens de code van goede praktijk

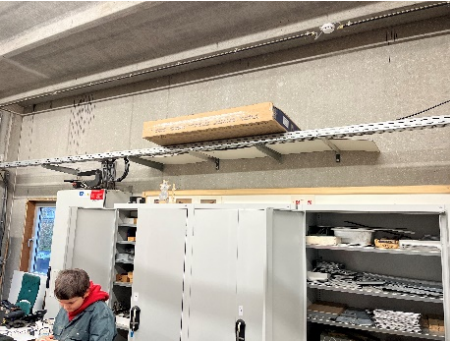
<p><b><u>711/02 werkplaats – OBS lokaal</u></b></p> <p>Op de kabelgoot ligt een (lege) verpakkingendoos. Kabelgoot is geen rek. Aan te raden om deze te verwijderen.</p>

<p>AP 711/364 – prioriteit: normaal</p>

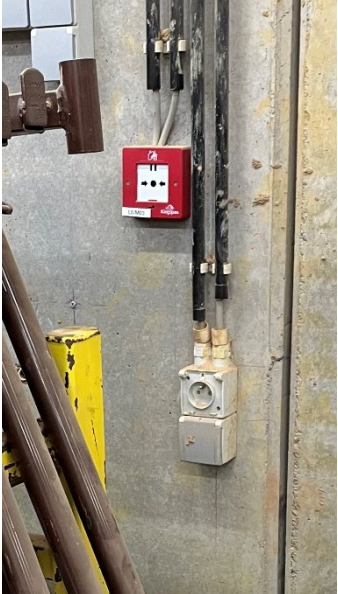
<p><b><u>711/02 werkplaats – bouw</u></b></p> <p>Afdekplaatsje van het stopcontact is afgebroken. Het stopcontact heeft zijn IP graad niet meer. Het is aan te raden om dit te laten herstellen.</p>	<p>AP 711/365 – prioriteit: normaal</p>
<p>2 Elektrische borden (afgesloten...)</p>			
<p>3 Bevoegde persoon aanwezig (BA4, BA5...)</p>

711/365 - Vastgesteld op: 2/12/2022 - welzijnsronddgang (toezicht EDPBW) Werkplaats bouw: afdekplaatsje van het Te herstellen stopcontact is afgebroken, het stopcontact heeft zijn IP-graad niet meer		Richtpunt campus Buggenhout
Actiepunt (risico: W - Gebouw & omgeving)	Opmerkingen/opvolging:	Betrokken dienst
711/366 - Vastgesteld op: 2/12/2022 - welzijnsronddgang (toezicht EDPBW) Werkplaats bouw: op het steenzaag Niets in hoogte te stapelen als er geen lokaal wordt materiaal gestapeld (risico voorzieningen getroffen zijn, ook nazien op vallen van hoogte) naar de stabiliteit van het gebouw		Richtpunt campus Buggenhout

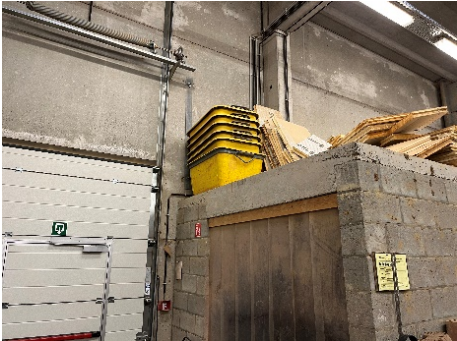
<p>Op het steenzaag lokaal wordt materiaal gestapeld. Het zijn lichte zaken en reserve bakken. Bij het afhalen van de spullen is er een risico op vallen van hoogte. Het is aan te raden om niets in hoogte te stapelen als er geen voorzieningen getroffen zijn. Tevens moet er ook nagezien worden naar de stabiliteit van het gebouw.</p>	AP 711/366 – prioriteit: normaal
