Inrichting:	Richtpunt Campus Buggenhout
Ter attentie van:	Jolien Roef Ronny De Schrijver
Datum rondgang:	2/12/2021
Kenmerk idwmd:	22idwmd074
Contactpersoon idwmd:	Patrick Sybers

Aanwezigen tijdens de rondgang

Agenda

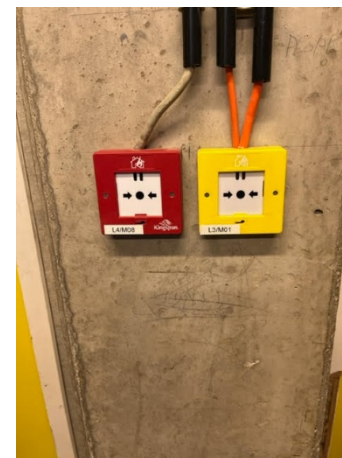
Brand	Opmerking	Actiepunt - prioriteit
<p>1 Evacuatiewegen</p>	<p><u>711/07 containerklassen</u></p> <p>Aandachtspunt</p> <p>Elke containerklas is uitgerust met een autonome rookdetector. Indien er een alarm weerklinkt van een dergelijke rookdetector is het niet goed hoorbaar in de andere klassen. Het is aan te raden om een aparte instructie op te stellen voor de containerklassen indien er een alarm weerklinkt.</p> <p>De school wil uitbreiden en zou graag nog bijkomende klascontainers willen plaatsen. Indien de klascontainers worden uitgebreid is het aan te raden om een brandcentrale te voorzien.</p> <p><u>711/01 werkhuis</u></p> <p>Er zijn 2 drukknoppen om alarm te slaan. Wat wordt geactiveerd als je de gele knop indrukt? Wat wordt geactiveerd als je de rode knop indrukt? Dit schept verwarring. Aan te raden om dit na te zien. Graag eenduidigheid. Aan te raden om de werking van de drukknoppen na te zien en eventueel nazien om maar met één drukknop te voorzien.</p> <p>Als tussen oplossing dienen de drukknoppen zeer goed gesignaleerd te worden.</p>	<p>AP 711/321 – prioriteit: hoog</p>

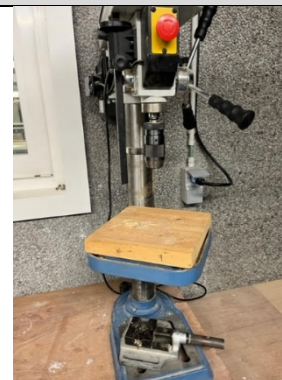
2	Opvangbakken	<u>711/05 nieuwe klassenvleugel – opslag producten en wasplaats</u> Een aantal producten staan nog niet in opvangbakken. Aan te raden om bijkomende opvangbakken te voorzien.	AP 711/327 – prioriteit: normaal
3	Etikettering		
Arbeidsmiddelen		Opmerking	Actiepunt - prioriteit
1	Zichtbare gebreken, beveiliging overbrugd...	<u>711/01 werkhuis – hout OV4</u> In het klaslokaal staat een kolomboormachine Continac zonder een afscherming met switch van de boorkop. Aan te raden om een afscherming met switch te voorzien van de boorkop.	AP 711/328 – prioriteit: normaal
Varia		Opmerking	Actiepunt - prioriteit
1	Klaslokaal 1 ^{ste} graad atelier bouw	<u>711/01 werkhuis – atelier bouw</u> Aandachtspunt: Omwille van plaatsgebrek is er een klaslokaal gecreëerd in het atelier. De leerlingen moeten door het atelier om naar het klaslokaal te gaan via de aangeduide paden. De leerlingen dragen geen veiligheidsschoenen. Er dient opgelet te worden dat de leerlingen niet in de werkzone komen. Het is aan te raden om de lijnen die de paden aanduiden te vernieuwen.
